# La détection thermographique : l'outil incontestable !

solution la plus sûre, la plus efficace et la plus durable pour réduire sa consommation d'énergie, car quel que soit son mode de production -électrique, énergie fossile, géothermique ou solaire-, une calorie a un coût. La seule qui ne coûte rien, c'est celle qu'on ne consomme pas ! Disposer d'un constat clair et lisible de la qualité thermique d'un logement est un véritable outil à la décision. Il permet de localiser précisément les déperditions et d'agir en conséquence, juste au bon endroit. Voici quelques extraits d'un diagnostic thermique réalisé en octobre 2008.

Dans cette maison individuelle de la région lyonnaise de 115 m<sup>2</sup>, les murs sont en pisé (terre crue compactée). La construction date

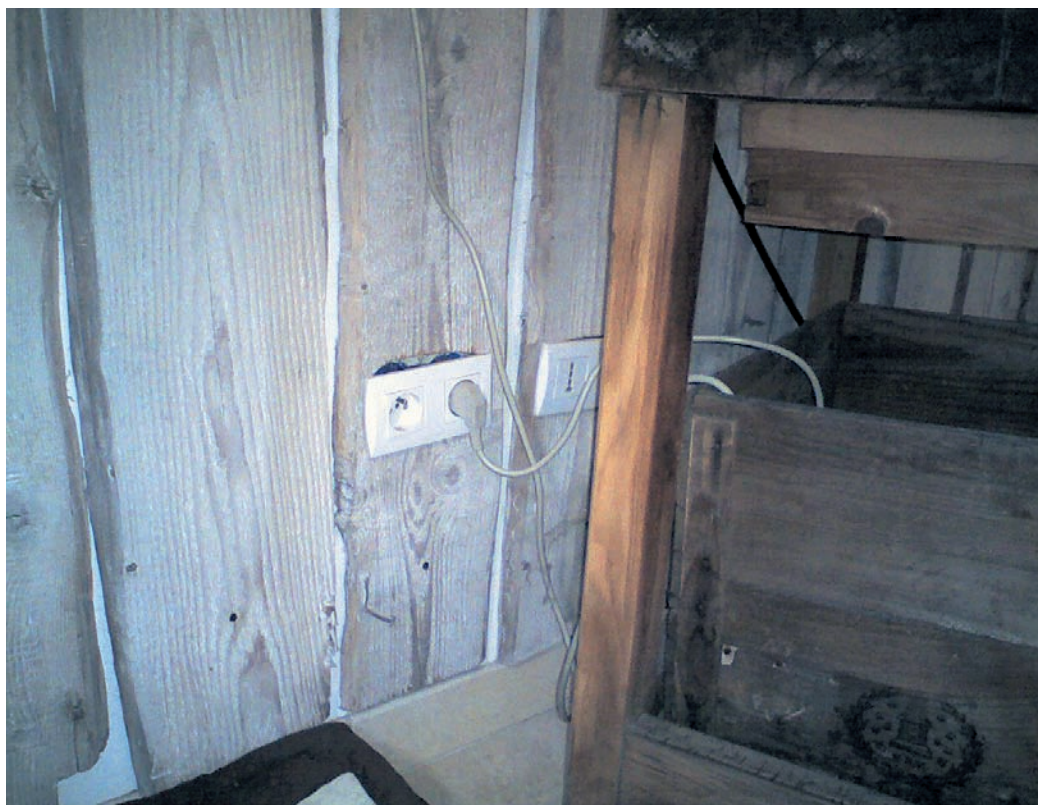
Le passage des câbles électriques dans le mur et l'isolation perce l'étanchéité à l'air et provoque une fuite thermique importante.

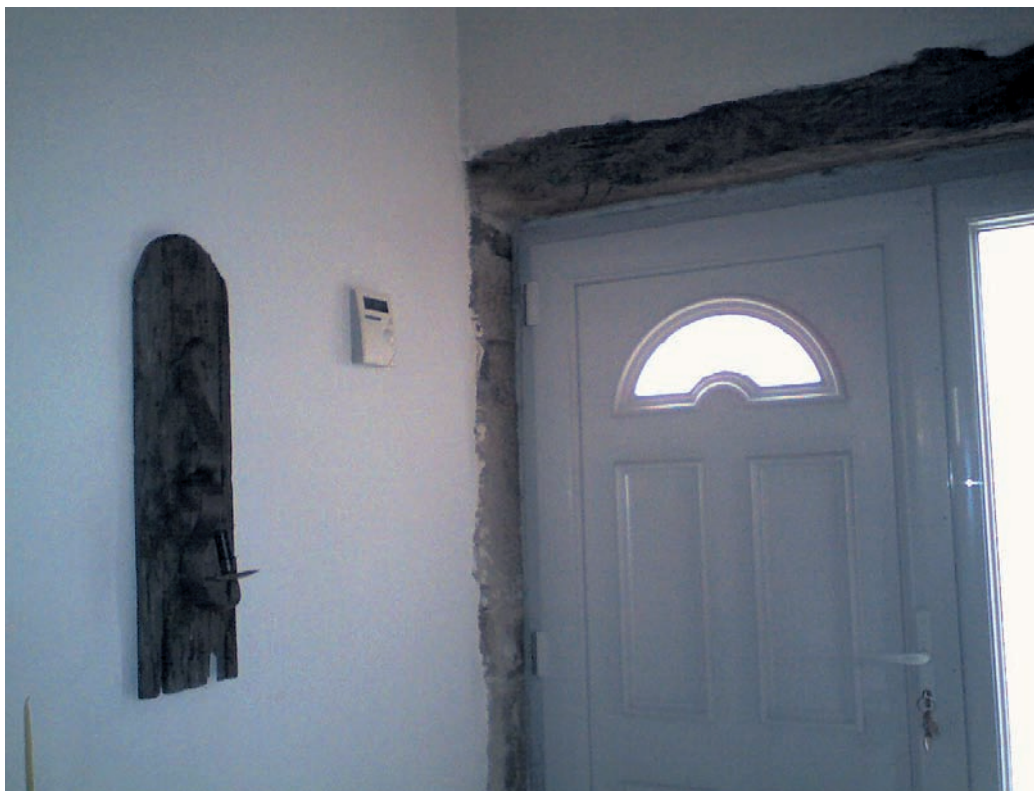
Dans le bâti ancien, la jonction entre les matériaux est souvent difficile à réaliser. Ici, entre l'encadrement en pierre de taille et la porte d'entrée, une zone froide à 14,4° est détectée alors que la température ambiante de la pièce est à plus de 20°. Le diagnostic a été réalisé avec une température extérieure positive. Il faut imaginer l'impact d'une telle fuite en plein hiver, avec une température inférieure à 0° et un peu de vent...

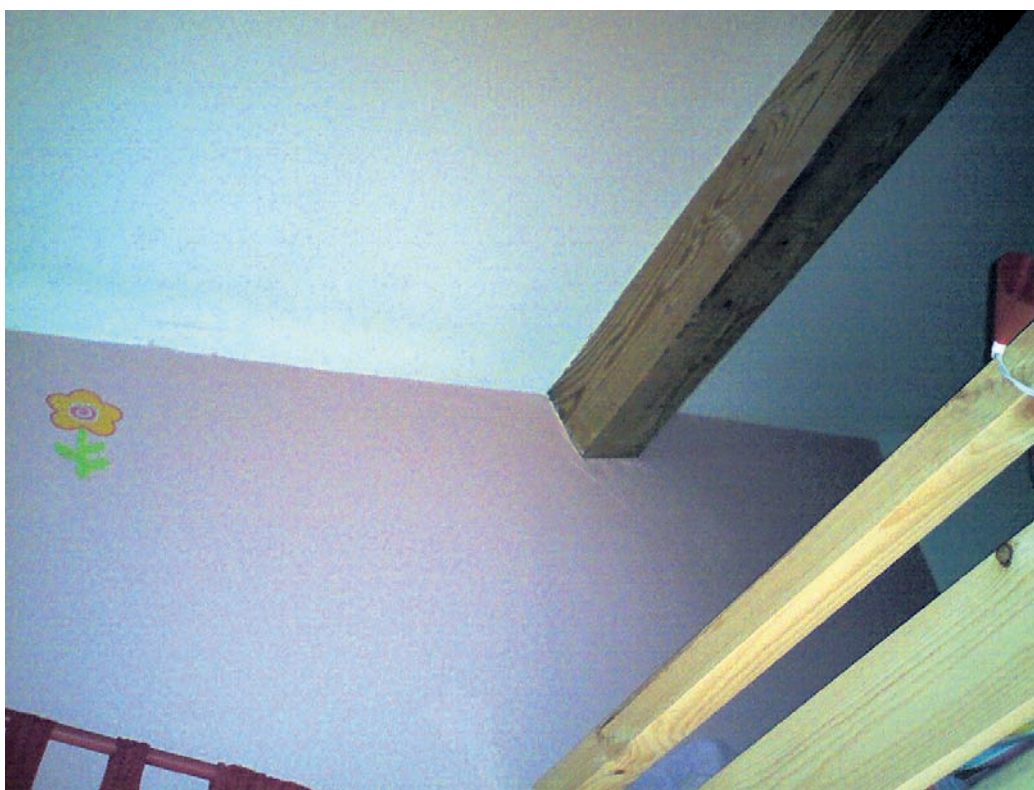
Défaut de jointure des plaques isolantes des soupentes et mauvaise réalisation des raccords entre la toiture et les murs.

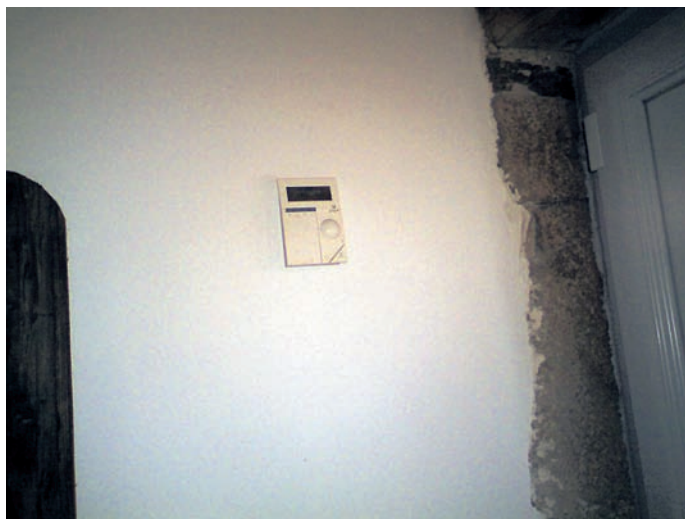
Avec sa sonde intégrée, ce thermostat général déclenche le démarrage de la chaudière selon la température désirée. Mais, il est placé près de la porte d'entrée où se situent des infiltrations d'air. La pierre de taille, toute proche est source de conductivité thermique. De plus, la fixation du thermostat dans le mur a percé l'isolant et crée

un défaut d'étanchéité à l'air. Conséquence : Les mesures de la sonde sont perturbées. Elle affiche 19° quand il fait presque 23° dans la pièce.

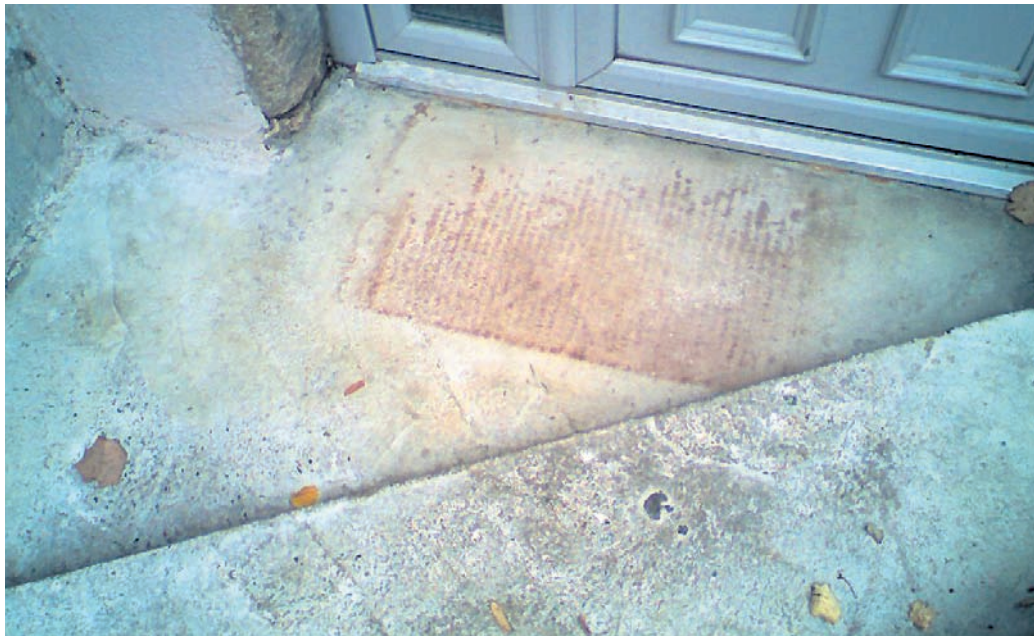
La chaudière à gaz de ville est installée dans un local mitoyen à la maison dont la porte est située sur le palier, à côté de l'entrée principale. Elle alimente le réseau de chauffage par le sol. L'inspection a relevé une température anormalement élevée au niveau du seuil extérieur de la porte d'entrée, à la verticale du point de passage des conduits. 28,8° sous le paillason ! À l'évidence, les conduits, recouverts par la dalle, n'ont pas été isolés et provoquent d'importantes déperditions. Depuis des années, les conséquences de l'absence de quelques cm<sup>2</sup> d'isolants bon marché autour de ces tuyaux se payent cher !

« Nous avons appelé Gaz de France pour nos factures de chauffage. D'après eux, notre consommation aurait dû tourner autour de 100 euros par mois à l'année. Mais la réalité, c'est 170 euros ! ». Pour le propriétaire, la thermographie a été le moyen d'étayer ses soupçons de fuite. « Je ne connaissais pas ce procédé. C'est très explicite visuellement, très parlant. Globalement, cela m'a permis de vérifier des problèmes que je ressentais. Mais, il y a aussi des surprises, comme la découverte de la fuite dans le plancher chauffant et des ponts thermiques ». Et il poursuit : « Le rapport est bien fait. Il m'indique les points précis et la manière d'y remédier. Il va diriger mes travaux ». Le propriétaire envisage de mettre la maison en vente. Pour préserver sa valeur patrimoniale, malgré le coût de chauffage, il a prévu deux options : « Soit je descends le prix en montrant le diagnostic thermique aux acheteurs, soit je fais les travaux. Je commencerai par la toiture et les trucs les plus flagrants ». Enfin, pour les conduits de chauffage non isolés sur le palier extérieur, avec les 28° sous le paillason : « Quand je vais croiser le plombier, j'aurais deux mots à lui dire... ».
